JR 暗渠の補修工事について

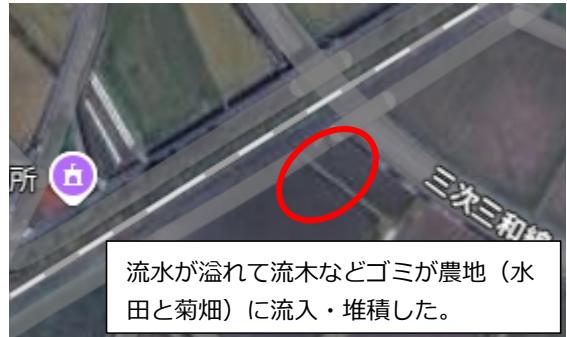
問題は、JR 下を通過する暗渠の入口と出口が直角に曲がるという構造（たぶん設計ミス）のため、R3 年の 2 度の大暴雨で暗渠入口周辺で氾濫したこと、直角部分の激しい流れでコンクリート壁が剥がれ下地のゴム板が露出していることです。氾濫は、63 号線の通行を妨げたほか、右下の写真に示した農地に多量のゴミを堆積しました。

暗渠入口
暗渠内のほぼ全部の床コンクリート版が剥がれている。

工事内容： 作業員（川地クラウド）に聞いたところ、剥がれたコンクリート版とゴム板を取り除くだけとのこと。
